# ترميم آثار فوه

فوه ١٩٩٧

إعداد : قطاع الآثار الإسلامية والقبطية

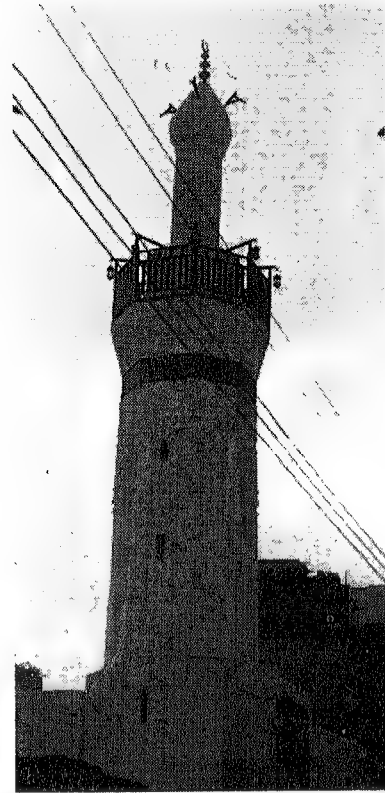
- ١- حدوث تصدعات وشروخ ظاهرة بمناطق متفرقة بالجدران والعقود.
- ٢- إنهيار جزء من السقف جهة الغرب ، أثر كسرى العروق الخشبية مما أدى الى غلق المسجد وتوقف الصلاة به نحو ثمانية شهور.
- ٣- إنتشار الأصابة الحشرية والفطريات بالعناصر الخشبية وتأثير العوامل الجوية (الأبواب ، النوافذ الأعتاب ، دكة المبلغ ، السقف ، الأوتار ، الشخشيخة ، مظلة الميضأة ، داريزين المئذنة) .
- ٤- وجود تشكيلة من النوافذ مخالفة لبقايا قديمة واختفاء معظم خشب الخريط .
- ٥ - تغطية الأرضية الحجرية الأصلية بأرضية خشبية غطت قواعد الأعمدة ، مع تجليد الأسفل للجدران بأخشاب تفاديا للرطوبة الظاهرة .
- ٦- سقوط أجزاء كثيرة من بياض الجامع بالجدران والعقود .
- ٧- فقدان معظم أجزاء الكحلة البارزة بزخارف الواجهة وأعلى المحاريب ، ووجود طلاءات زيتية بدخلات المحاريب وطواقيها وتلفيات بمقرنصاتها .
- ٨ - سوء حالة الميضأة وتسوس سقفها وتلف دورات المياه وتصدع جدرانها .

- ٩- ضياع معظم زخارف المئذنة وتلف مقرنصاتها وتغطية الشريط ذى الطوب المنجور بها .
- ١٠- سوء حالة التركيبات الكهربائية وعدم ملاءمتها للطابع الاثرى للجامع .
- ١١- إضافة موزايكو حديث لمكسلى الباب الرئيسى ووجود انفصال واضح بين كتلى المئذنة والواجهة الرئيسية .
- ١٢- وجود شروخ باللوحات الرخامية ، وترميم سابق بالمنبر ، وتلفيات بالمقصورة .
- ١٣- ارتفاع منسوب الشارع أمام الجامع .
- ١٤- وجود شجرتين بفناء الميضأة أثرتا تأثيرا سلبيا على المنشأة .

- ١- ترميم جميع الجدران والبوائك والعقود بتزجير الشروخ إحلال المباني المتهاكلة ، خاصة أسفل السقف وتركيب أخشاب بديلة مع عمل الأشرطة الخشبية ذات الزخارف وعناصر السقف الأصلية .
- ٢- تركيب النوافذ بالكامل للجامع بالمواصفات التى استقر عليها رأى بما كان باقيا بالجامع وقياسا على النوافذ القديمة بالمساجد والجوامع الأخرى ، وكذلك تركيب أبواب الغرف والمئذنة ، وعمل درابزين للمئذنة بنفس الشكل الأصلى .
- ٣- تغيير جميع شبكة الكهرباء وتركيب مشكاوات على الأوتار وفوانيس للمئذنة والمداخل .
- ٤ - تكسير بياض المئذنة من الخارج بعد رصد جميع زخارف البدن ، والكشف عن شريط من الطوب المنجور أسفل المقرنصات ، وإعادة

جميع زخارف المئذنة ومعالجة المقرنصات والخوذة ورقبتها ،  
ومعالجة الكحلة العريضة داخل المئذنة وعمل إنارة لها من الداخل  
وتركيب كوابيل خشبية بالخوذ بدلا من الكوابيل النالفة .

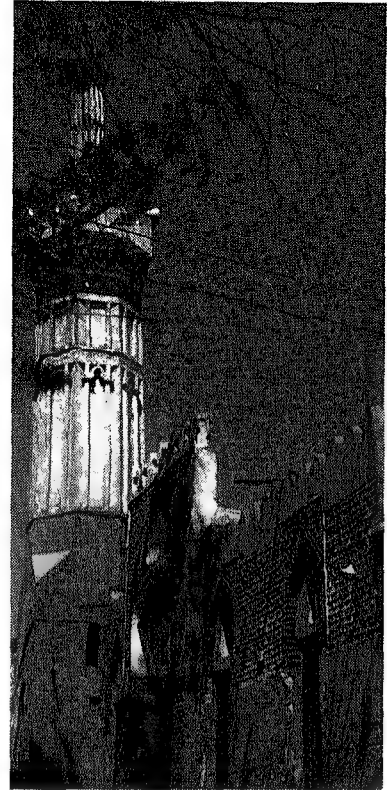
١ - ارتفاع منسوب المياه الجوفية الذى أدى الى تآكل فى أساسات الجدران وهبوط فى أرضيات الجامع .

- ٢ - تآكل زخارف المدخل والكحلة البارزة ، وانعدامها في أجزاء الواجهة واختفاء زخارف الطوب المنجور في أجزاء من المحراب .
- ٣ - وجود تصدعات وشروخ نافذة في أجزاء متفرقة من العقود والكوشات والجدران ولا سيما جدار القبلة .
- ٤ - تهالك شديد في كافة الأخشاب سواء أخشاب الأسقف وخاصة المنبر ودكة المبلغ والأوتار .
- ٥ - وجود ترميمات سابقة بأجزاء متفرقة من الجامع أدى الى تشويه العمارة القديمة للمسجد .
- ٦ - سقوط معظم زخارف المئذنة وتلفيات بالمقرنصات والخوذة .
- ٧ - تهالك حالة دورات المياه والميضآه تستوجب معالجة .

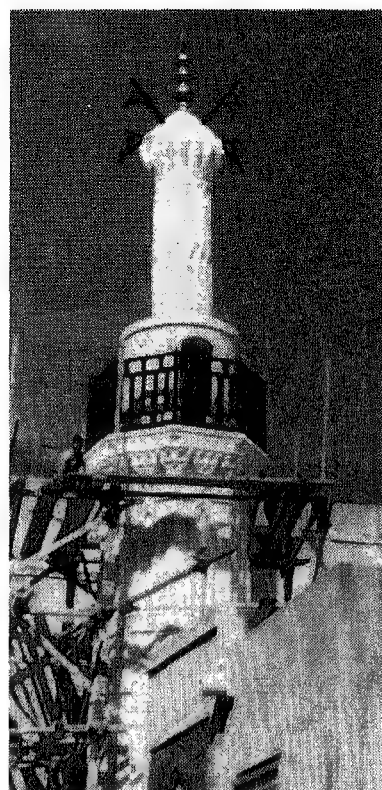
أما الشبابيك والابواب فقد تم تغييرها بعناصر غير أثرية فى فترة لاحقة ، كما أن الأضواء غير مناسبة للطبع الاثرى ، اضافة الى وجود تلفيات بالمئذنة .

سوء حالة المنبر وفقدان بعض الزخارف ذات الطوب المنجور التى تتوج المحراب .

- ١ - الكشف عن أخشاب السقف وفكها واستبدال القالف منها وعمل العزل المناسب .
- ٢ - تنزيل كافة طبقة الملاط من الداخل والخارج ، وتزوير الشروخ بالجدران والعقود .

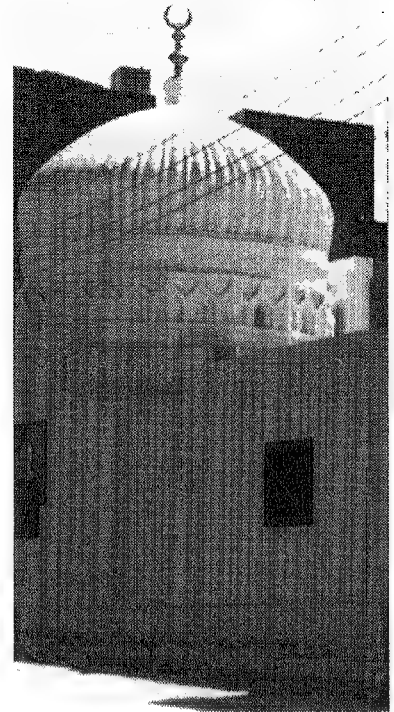
تؤدى فتحتا العقدين الى فناء مكشوف خال من المباني ، وعلى اليسار توجد قبة الشيخ عطية ربحان التى تعلو ضريحه ، وهى بصلية كطراز القباب بفوه وواجهتها بالطوب المنجور ، ويجدار الضريح توجد حجرة صغيرة بها دولاب حائطى له أرفف ربما كانت هذه الحجرة تستخدم كمكتبة إلا ان حالة القبة كانت سيئة جدا والأساسات متآكلة بفعل الرطوبة والقبة بها تشققات كبيرة ، ولهطول الأمطار الغزيرة على هذه المنطقة تصدعت القبة وانهارت تماما .

وقد تم تنفيذ مشروع إعادة بناء التكية وقبة الشيخ عطية ربحان وذلك لإحياء التكية وإعادة استخدامها كما كانت عليه فى الماضى .
